**Информация о несчастных случаях со смертельным исходом,
произошедших в ходе эксплуатации энергоустановок организаций,
подконтрольных органам Ростехнадзора, за 11 месяцев 2021 года**

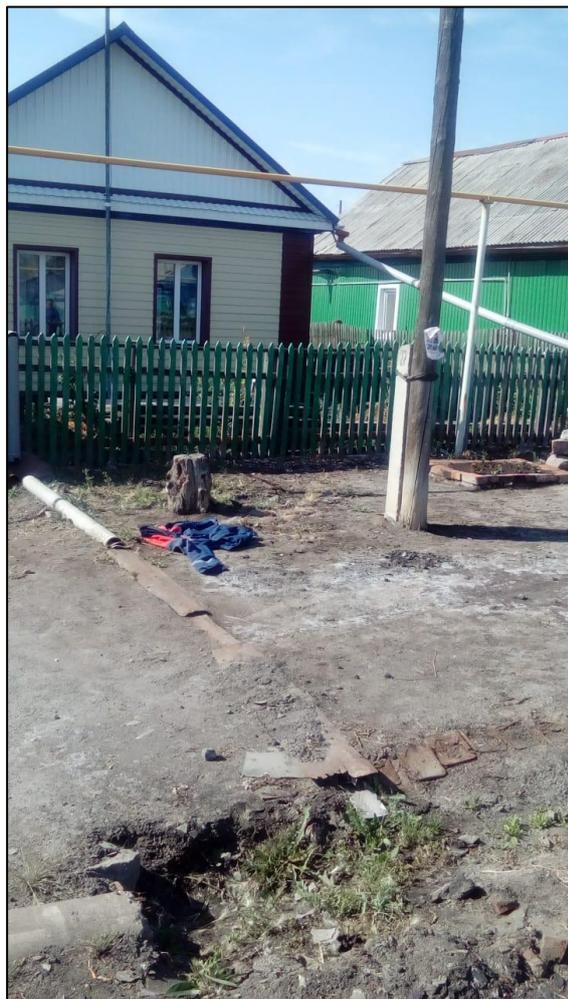
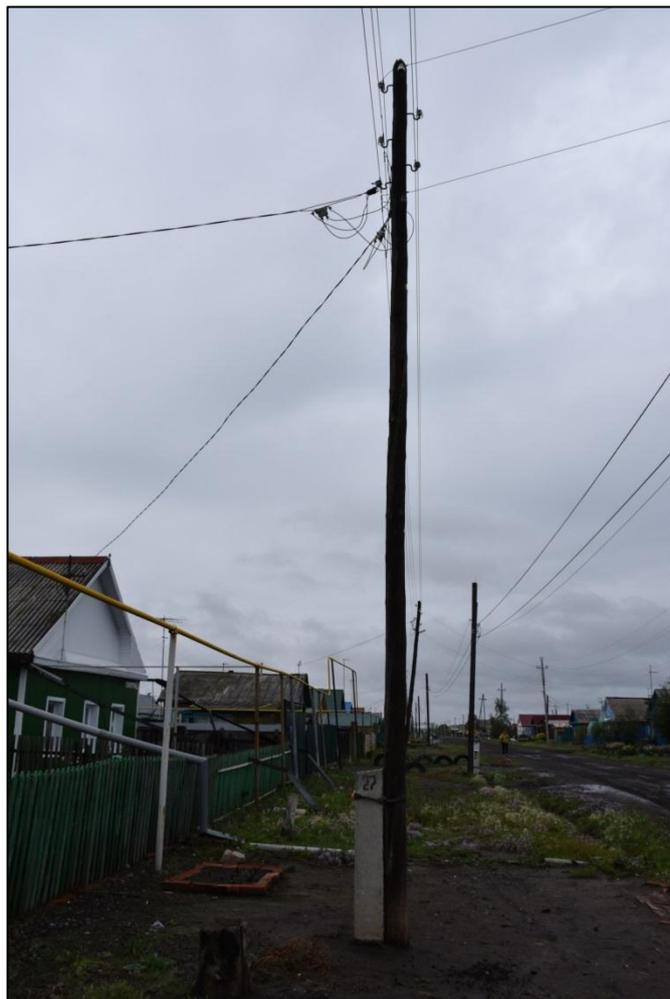
Во время осмотра производитель работ дал команду остановиться, вышел из автомобиля и подошёл к опоре ВЛ-0,4 кВ № 27 ф.1 от ТП-51, осмотрел её, затем вернулся в автомобиль и дал команду ехать к ТП-51. Подъехав к ТП-51, производитель работ, оставив водителя в автомобиле, взял электрозащитные средства и зашёл в РУ-0,4 кВ ТП-51. Примерно через 5-7 минут производитель

работ вышел из РУ-0,4 кВ ТП-51, сел в автомобиль, и бригада вернулась к опоре № 27 ВЛ-0,4 кВ ф.1 от ТП-51. Отдав команду водителю готовить инструмент и принадлежности, производитель работ вышел из машины, взяв с собой монтерские когти и страховочную привязь. О том, что он собирается делать, производитель работ водителю не сообщил. Разрешение на отключение ВЛ-0,4 кВ и сети уличного освещения от диспетчера ОДГ Калачинского РЭС производитель работ не запрашивал и не получал.

Около 09:13 водитель, выйдя из автомобиля, увидел производителя работ, находившегося на опоре № 27 ф.1 ВЛ-0,4 кВ от ТП-51, без признаков жизни.

На теле пострадавшего обнаружены электрометки на правом лучезапястном суставе и на наружной поверхности левого предплечья, что

свидетельствует о приближении пострадавшего к проводам ВЛ-0,4 кВ или к проводам сети уличного освещения, находящихся под напряжением.

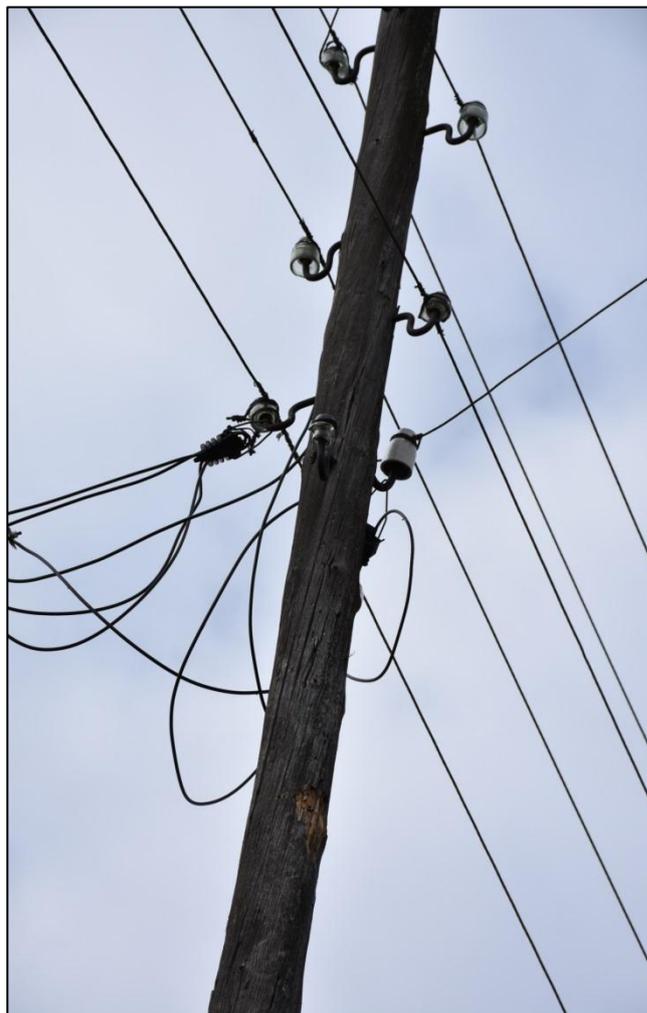
Несоблюдение пострадавшим трудовой дисциплины, требований по охране труда и обеспечению безопасности труда, выразившееся в самовольном (без оформления работы нарядом-допуском, без выполнения организационных и технических мероприятий) производстве работ на опоре № 27 ВЛ-0,4 кВ ф.1 от ТП-51.

Несоблюдение пострадавшим требований по охране труда и обеспечению безопасности труда, выразившееся в самовольном (без оформления работы нарядом-допуском, самовольно без выполнения организационных и технических мероприятий) производстве ремонтных работ и восстановительных работ с подъёмом на опору № 27 ВЛ-0,4 кВ ф.1 от КТП-51.

Несоблюдение пострадавшим требований производственной инструкции электромонтёра ОВБ ОДГ Калачинского района электрических сетей производственного отделения Восточные электрические сети, выразившееся в несообщении диспетчеру ОДГ Калачинского района электрических сетей производственного отделения Восточные электрические сети о выявленных в ходе проведения осмотра ВЛ-0,4 кВ дефектах.

Приближение пострадавшего к токоведущим частям, находящимся под напряжением, на расстояние менее допустимого.

Неприменение пострадавшим средств защиты при выполнении работ в действующей электроустановке.

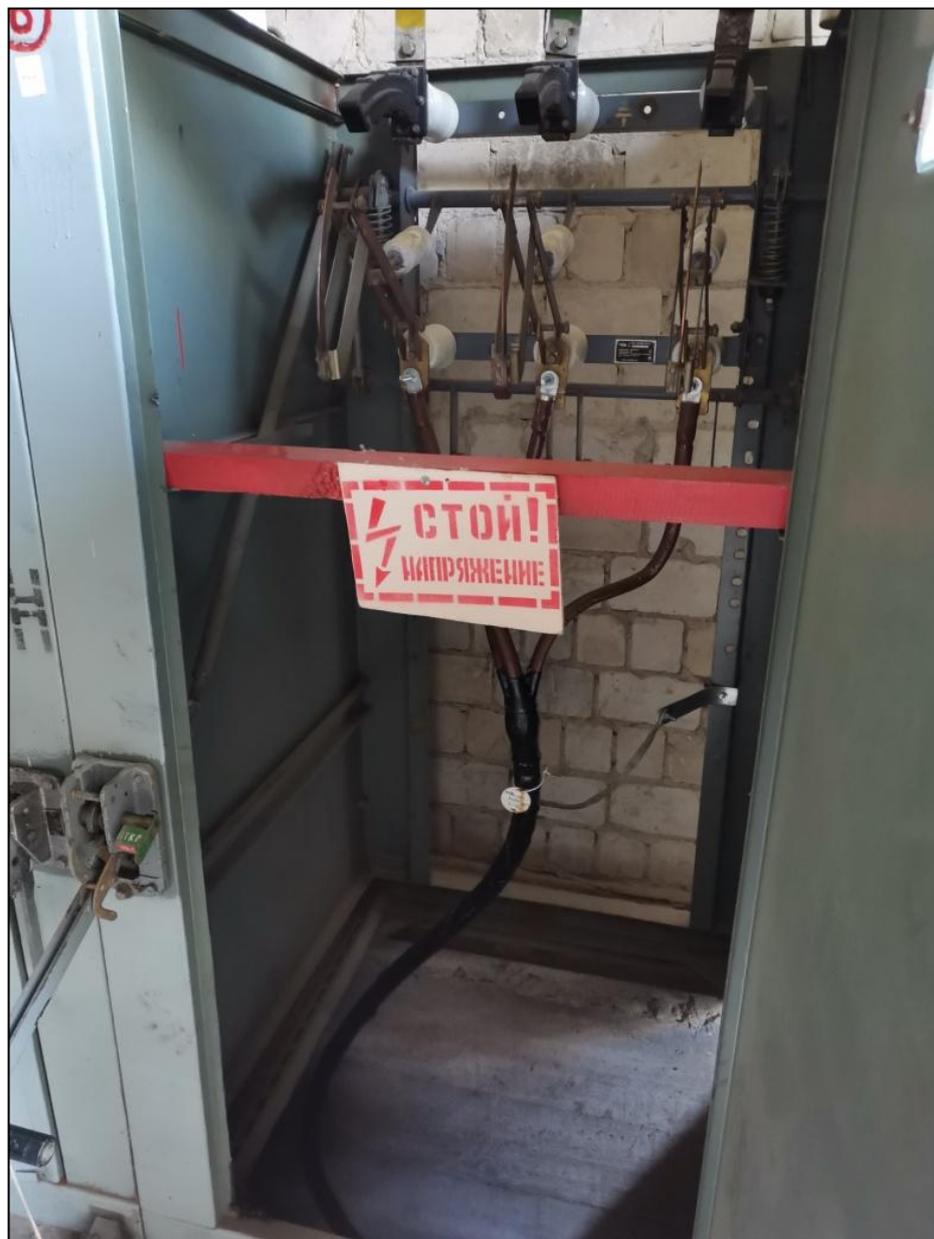
При комиссионном осмотре ячейки № 2 РУ-10 кВ ТП № 29 наблюдалось разрушение изолятора фазы А ВН-16, вследствие чего, со слов начальника ЭУ, фаза А ВН-16 полностью не вышла, дугогасительный нож остался в камере и под напряжением 10 кВ.

По мнению начальника ЭУ электромонтёр при производстве работ, отключив напряжение, не убедился в отсутствии напряжения на всех трёх фазах, как в ячейке № 2 РУ-10 кВ ТП № 29, так и ячейке № 6 РУ-10 кВ ТП № 25.

в нарушение требований п. 17.3 ПОТЭЭ, п. 4.12 Инструкции № 20 визуально не проверено выполнение отключения выключателя нагрузки с ручным управлением в ячейке Ввод № 2 на ТП № 29, в то время как вследствие разрушения опорного изолятора фазы «А» из дугогасительной камеры не вышел нож фазы «А» ВН;

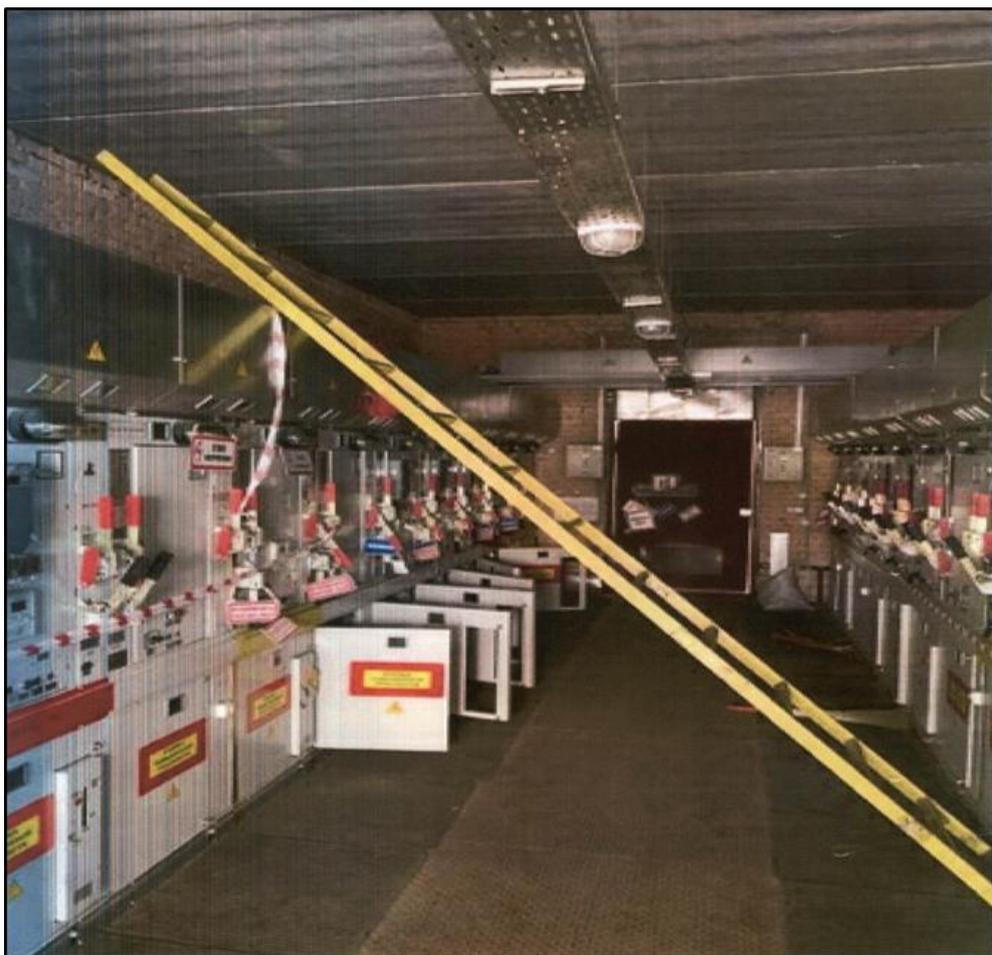
Описание несчастного случая: Мастер Жуковского РЭС ЮЭС (ответственный руководитель работ) в составе бригады (производитель работ, член бригады и электромонтёр по эксплуатации РС) проводил капитальный ремонт электрооборудования РТП-38: трансформатора Т2, Т3, РУ-10 кВ секции 2.

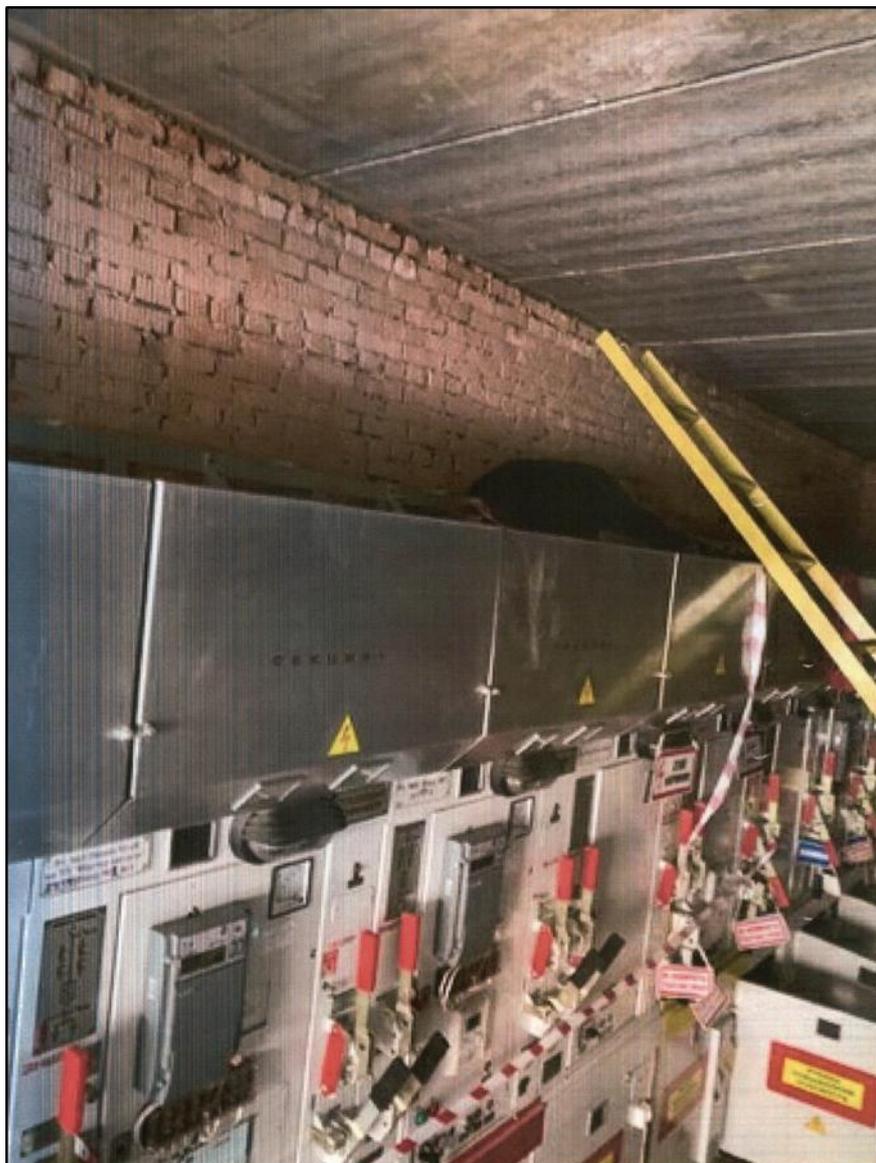
Электромонтёр по эксплуатации РС, взяв ключи, открыл дверь в РУ-10 кВ и поднялся по лестнице на 2 секцию шин. Предположительно передвигаясь вдоль 2 секции шин в сторону 1 секции, находящейся под напряжением, приблизился

на недопустимое расстояние к токоведущим частям, и был смертельно поражён электрическим током.

Присутствие на рабочем месте работника, не прошедшего обучение безопасным методам и приёмам выполнения работ в электроустановках и не имеющего группу по электробезопасности, чем нарушены п.п. 2.1, 2.3 Правил по охране труда при эксплуатации электроустановок, утверждённых приказом Минтруда России от 15.12.2020 № 903н (далее – Правила).

Доступ в РУ-10 кВ РТП-38 работника, не имеющего группы по электробезопасности без сопровождения оперативного персонала обслуживающий данную электроустановку, чем нарушен п. 3.5 Правил.

Самовольное проведение работ в действующих электроустановках, нарушение п. 4.2 Правил.

Нарушение допустимого расстояния (касание) до токоведущих частей, чем нарушен п. 3.3 Правил.
