## Уроки, извлечённые из несчастных случаев

| УРОКИ, ИЗВЛЕЧЕННЫЕ ИЗ НЕСЧАСТНОГО СЛУЧАЯ | | <b>3. Мероприятия по устранению причин несчастного случая</b><br><br><b>3.1</b> Проведен внеплановый инструктаж с работниками ООО «ВЭС-СНТ» с разбором обстоятельств и причин несчастного случая.<br><b>3.2</b> Проведена внеочередная проверка знаний работникам ООО «ВЭС-СНТ» с участием представителя Нижне-Волжского управления Ростехнадзора.<br><b>3.3</b> Проведена внеочередная противопоаварийная тренировка оперативно-ремонтному персоналу ООО «ВЭС-СНТ». |
|---|---|---|
| Дата происшествия | 17.06.2024 | |
| Место несчастного случая | Трансформаторная подстанция абонентский № 267 (далее – ТП-267) территория СНТ «Тихие зори», Волгоградская область | |
| Вид происшествия | Поражение электрическим током | |

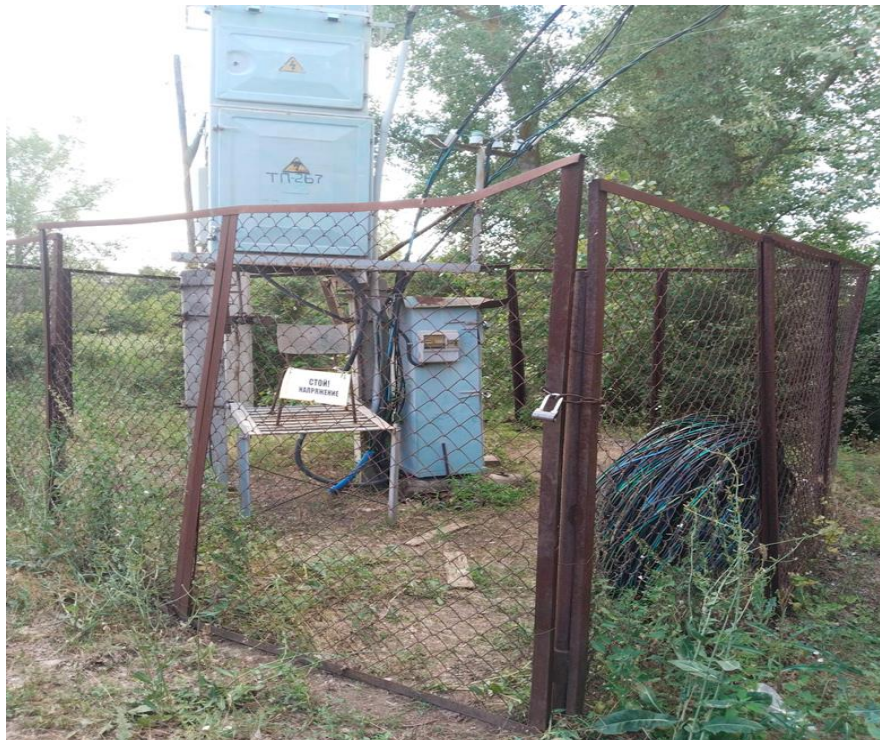
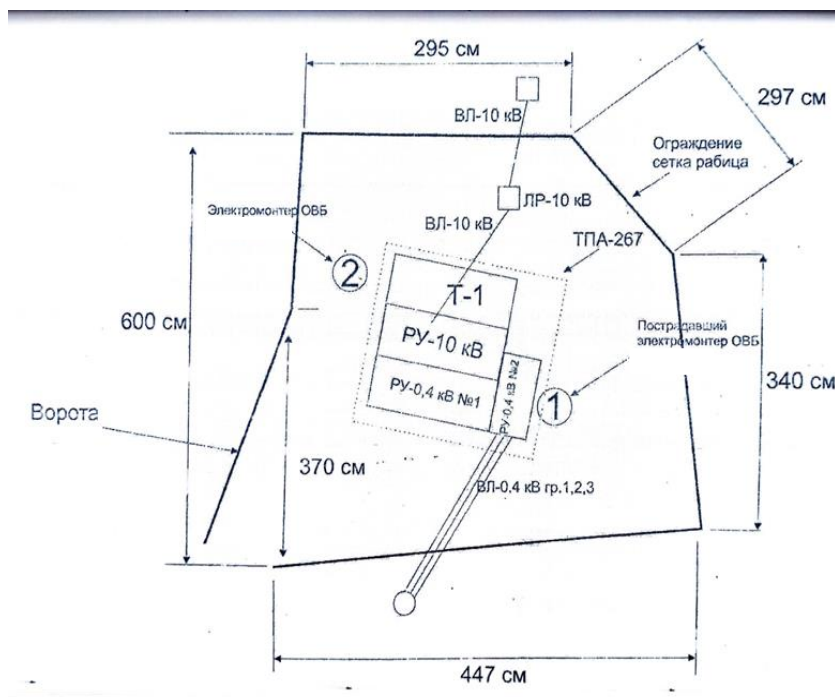
#### **4. Фото и схема места происшествия**

| УРОКИ, ИЗВЛЕЧЕННЫЕ ИЗ НЕСЧАСТНОГО СЛУЧАЯ | | <b>3. Мероприятия по устранению причин несчастного случая</b><br><br><b>3.1</b> Проведен внеплановый инструктаж с работниками ООО «ВЭС-СНТ» с разбором обстоятельств и причин несчастного случая.<br><b>3.2</b> Проведена внеочередная проверка знаний работникам ООО «ВЭС-СНТ» с участием представителя Нижне-Волжского управления Ростехнадзора.<br><b>3.3</b> Проведена внеочередная противопоаварийная тренировка оперативно-ремонтному персоналу ООО «ВЭС-СНТ». |
|---|---|---|
| <b>1. Краткое описание несчастного случая</b><br><br>Оперативная выездная бригада (далее – ОВБ), состоящая из электромонтера 1 и электромонтера 2, прибыла на осмотр оборудования ТП-267 согласно заданию в соответствии с графиком периодических осмотров.<br>Электромонтер 1 открыл замок входных ворот ТП-267 и направился к отдельно стоящему шкафу РУ-0,4 кВ № 2, находящемуся с правой стороны у основания ТП-267, а электромонтер 2 пошел в левую сторону от ТП для визуального осмотра с земли высоковольтной части (10 кВ) оборудования и линейного разъединителя, установленного на верху опоры. Через несколько секунд электромонтер 2 услышал непонятный шум со стороны, где находился электромонтер 1, и окликнул его, так как тот находился за шкафом РУ-0,4 кВ № 2 вне поля зрения. Не получив ответа от электромонтера 1, электромонтер 2 обошел ТП-267 и увидел, что электромонтер 1 находится у открытого шкафа РУ-0,4 кВ № 2 в полулежачем положении, облокотившись на шкаф РУ-0,4 кВ № 2. Электромонтер 2, убедившись в отсутствии опасности, угрожающей его жизни и здоровью, оттащил электромонтера 1 на безопасное расстояние, сообщил по телефону инженеру ОВБ о происшествии, стал оказывать первую помощь пострадавшему, но привести его в сознание не удалось. | | |
| <b>2. Причины несчастного случая</b><br><br>Неосторожность, невнимательность, поспешность пострадавшего, установлены нарушения требований: <ul style="list-style-type: none"> <li>пункта 1.3 Правил по охране труда при эксплуатации электроустановок, утвержденных приказом Минтруда России от 15 декабря 2020 г. № 903н;</li> <li>пункта 67 Правил работы с персоналом в организациях электроэнергетики Российской Федерации, утвержденных приказом Минэнерго России от 22 сентября 2020 г. № 796;</li> <li>пункта 8 Правил технической эксплуатации</li> </ul> | | |

| УРОКИ, ИЗВЛЕЧЕННЫЕ ИЗ НЕСЧАСТНОГО СЛУЧАЯ | | <b>3. Мероприятия по устранению причин несчастного случая</b><br><br><b>3.1</b> Проведен внеплановый инструктаж с работниками ООО «ВЭС-СНТ» с разбором обстоятельств и причин несчастного случая.<br><b>3.2</b> Проведена внеочередная проверка знаний работникам ООО «ВЭС-СНТ» с участием представителя Нижне-Волжского управления Ростехнадзора.<br><b>3.3</b> Проведена внеочередная противопоаварийная тренировка оперативно-ремонтному персоналу ООО «ВЭС-СНТ». |

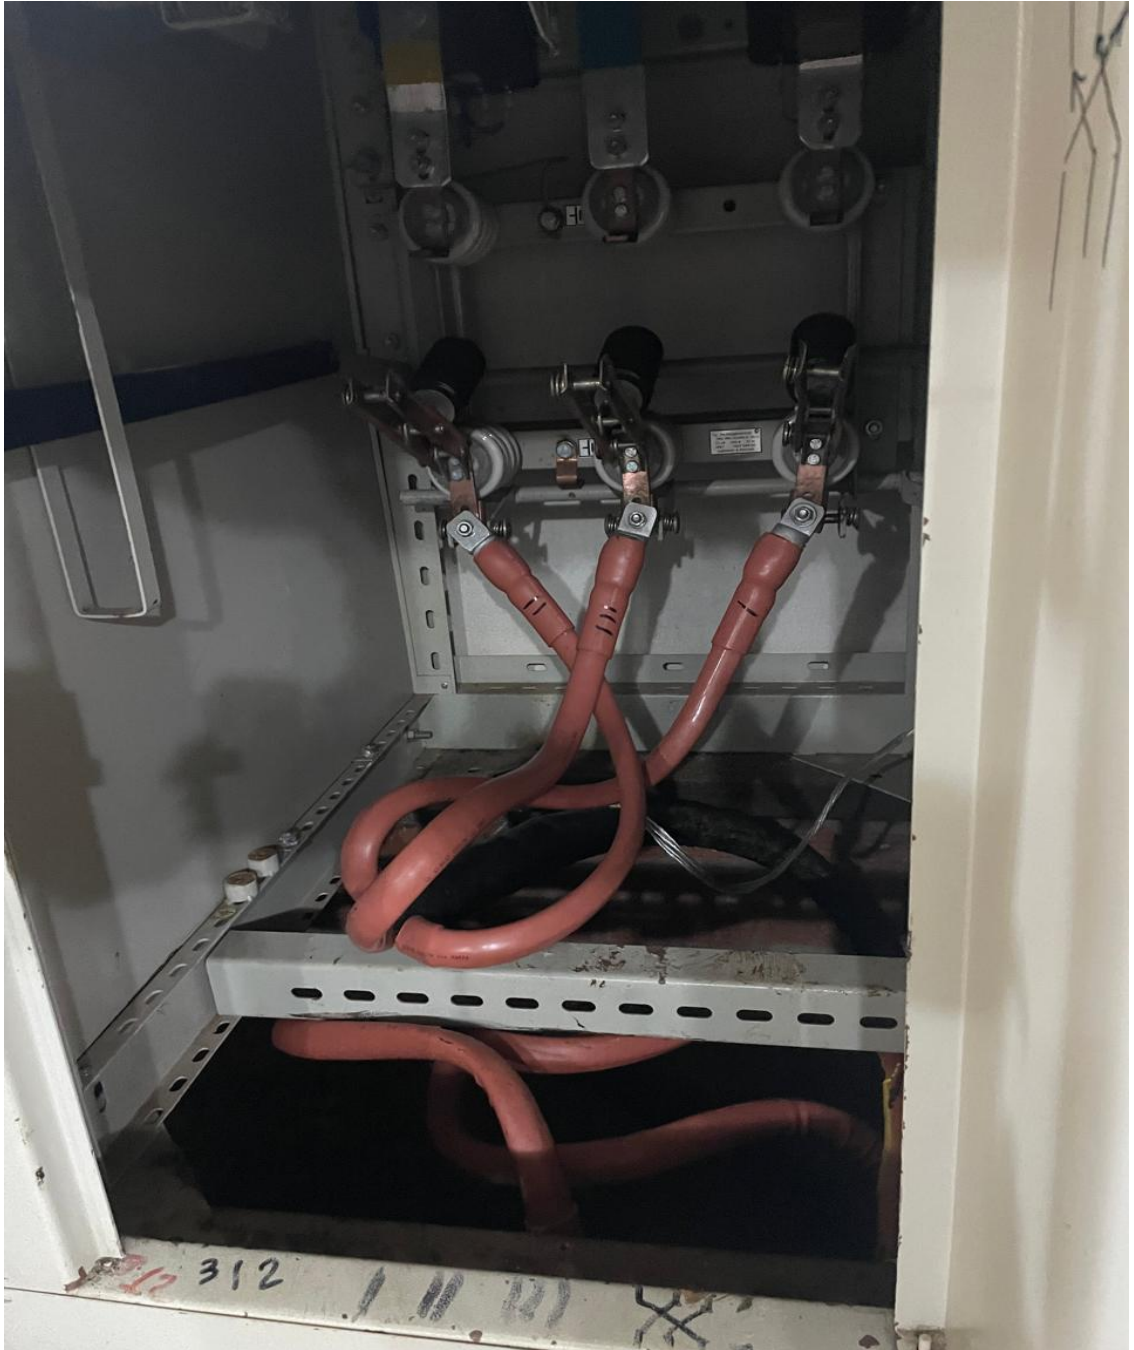
#### 4. Фото места происшествия

| <b>УРОКИ, ИЗВЛЕЧЕННЫЕ ИЗ НЕСЧАСТНОГО СЛУЧАЯ</b> | | <b>3. Мероприятия по устранению причин несчастного случая</b> |
|---|---|---|
| <p><b>1. Краткое описание несчастного случая</b></p> <p>В Раменском производственном отделении Раменского филиала АО «Мособлэнерго» проводились аварийно-восстановительные работы на кабельной линии (далее – КЛ) 10 кВ распределительной трансформаторной подстанции (далее – РТП) 15 распределительного устройства (далее – РУ) 10 кВ ячейки 6.</p> <p>В 23:22 диспетчером оперативно-диспетчерской группы (далее – ОДГ) для включения КЛ 10 кВ РТП-15 РУ 10 кВ была направлена оперативно-выездная бригада (далее – ОВБ) в составе электромонтеров № 1 и № 2.</p> <p>Целевой инструктаж перед началом работ был проведен диспетчером ОДГ по телефону. Поручаемые работы выполнялись по распоряжению диспетчера с записью в оперативном журнале.</p> | | <p><b>3.1</b> Доведены до сведения руководителей структурных подразделений и работников обстоятельства и причины несчастного случая.</p> <p><b>3.2</b> Проведен внеплановый инструктаж по охране труда и электробезопасности электротехническому персоналу Раменского филиала АО «Мособлэнерго».</p> <p><b>3.3</b> Проведена внеплановая специальная оценка условий труда рабочего места погибшего.</p> <p><b>3.4</b> Выданы видеорегистраторы электротехническому персоналу.</p> <p><b>3.5</b> Нанесены на ячейки камер КРУ (КСО) с двумя и более присоединениями отличительные обозначения.</p> |

| <p>При проверке совпадения фаз электромонтером № 1 было установлено, что чередование фаз после восстановительных работ не совпало. Диспетчером ОДГ была дана команда на изменение чередования фаз данной КЛ. Изменение чередования фаз в ячейке 6 было поручено электромонтеру № 2. В процессе выполнения работ электромонтер № 2 не смог выкрутить один из 3 болтов, о чем сообщил электромонтеру № 1. Электромонтер № 1 проводил работы в ячейке 6 и не мог помочь выкрутить болт электромонтеру № 2.</p> <p>Предположительно электромонтер № 1 принял самостоятельное решение открыть соседнюю ячейку 8, для того, чтобы проконтролировать через кабельный отсек действия электромонтера № 2. В результате электромонтер № 1 приблизился на недопустимое расстояние к токоведущим частям, находящимся под напряжением, и был смертельно поражен электрическим током.</p> <p style="text-align: center;"><b>2. Причины несчастного случая</b></p> <p>Нарушен технологический процесс, выразившийся в расширении зоны рабочего места, приближении к токоведущим частям, находящимся под напряжением, на недопустимое расстояние и в самостоятельном проведении работ в действующих электроустановках, нарушены требования пунктов 3.3, 4.2 Правил по охране труда при эксплуатации электроустановок, утвержденных приказом Минтруда России от 15.12.2020 № 903н, пунктов 3.1.10, 3.1.11, 3.1.12, 3.1.17, 3.1.18 Инструкции по охране труда для электромонтера ОВБ ИОТ-27-23 от 09.01.2023.</p> | |

| <b>УРОКИ, ИЗВЛЕЧЕННЫЕ ИЗ НЕСЧАСТНОГО СЛУЧАЯ</b> | | <b>3. Мероприятия по устранению причин несчастного случая</b> |
