## Уроки, извлеченные из несчастных случаев

| УРОКИ, ИЗВЛЕЧЕННЫЕ ИЗ НЕСЧАСТНОГО СЛУЧАЯ | | 3. Мероприятия по устранению причин несчастного случая |

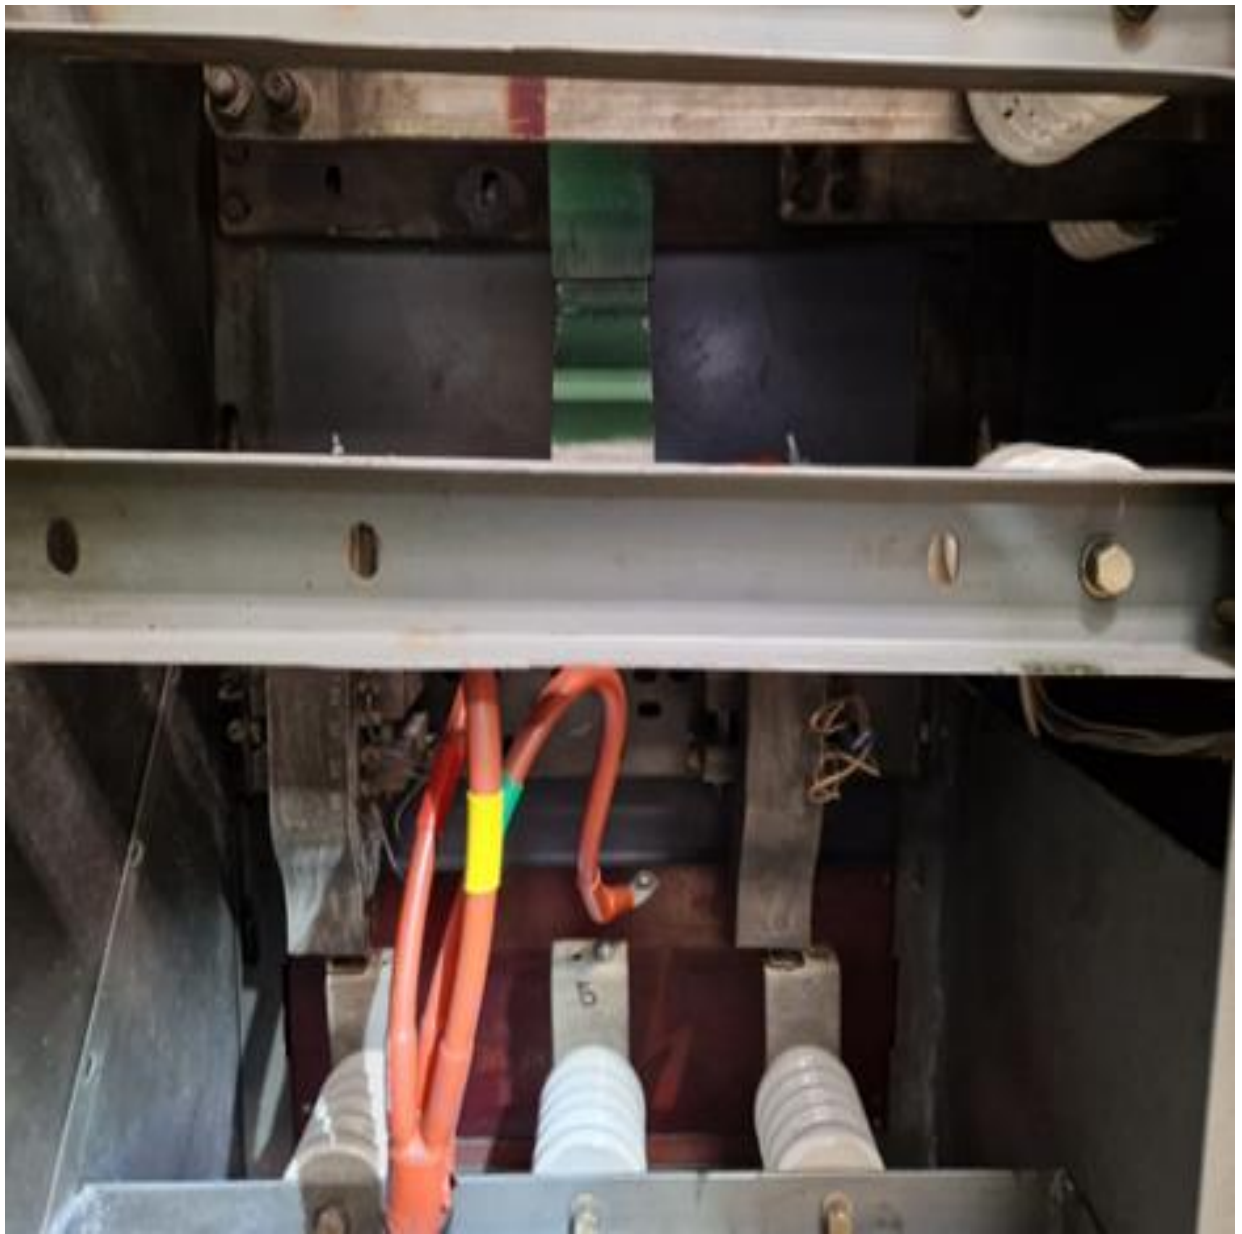
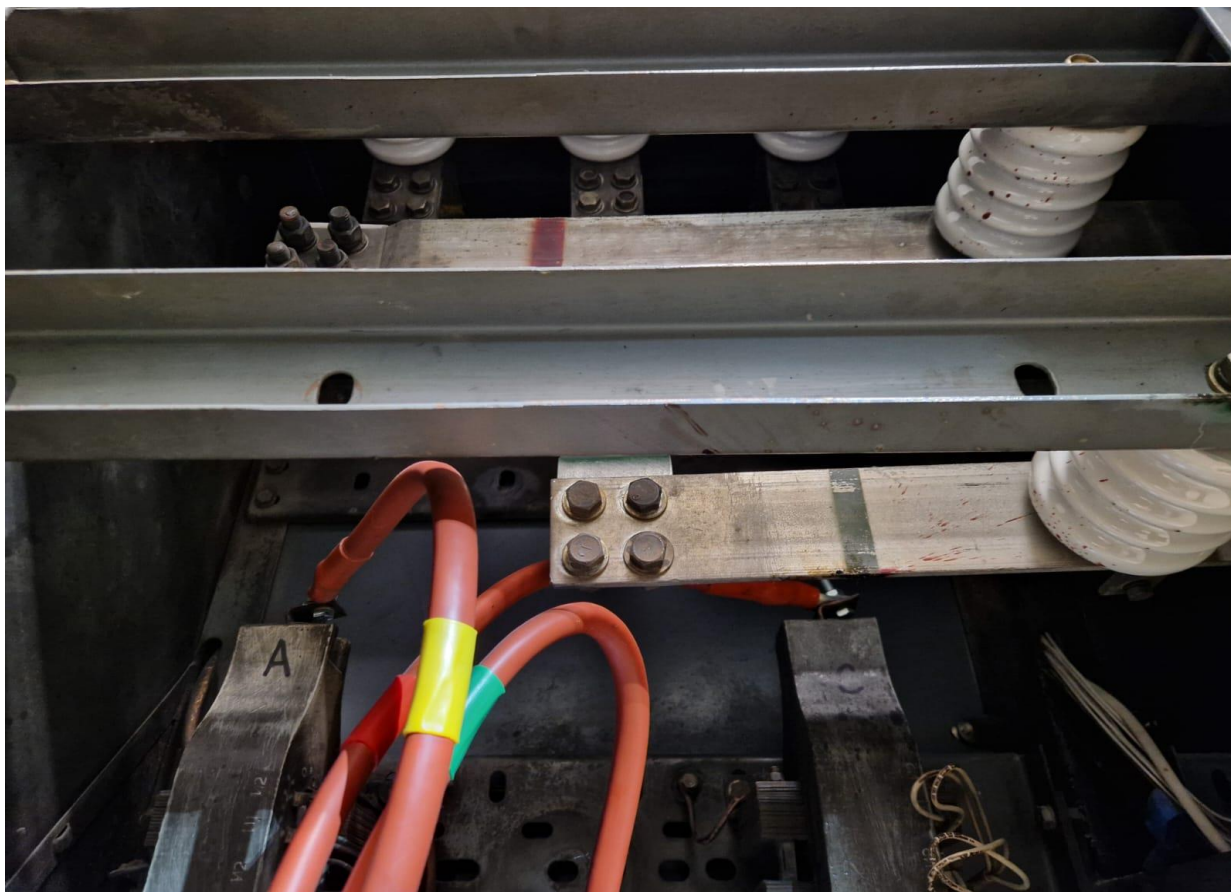
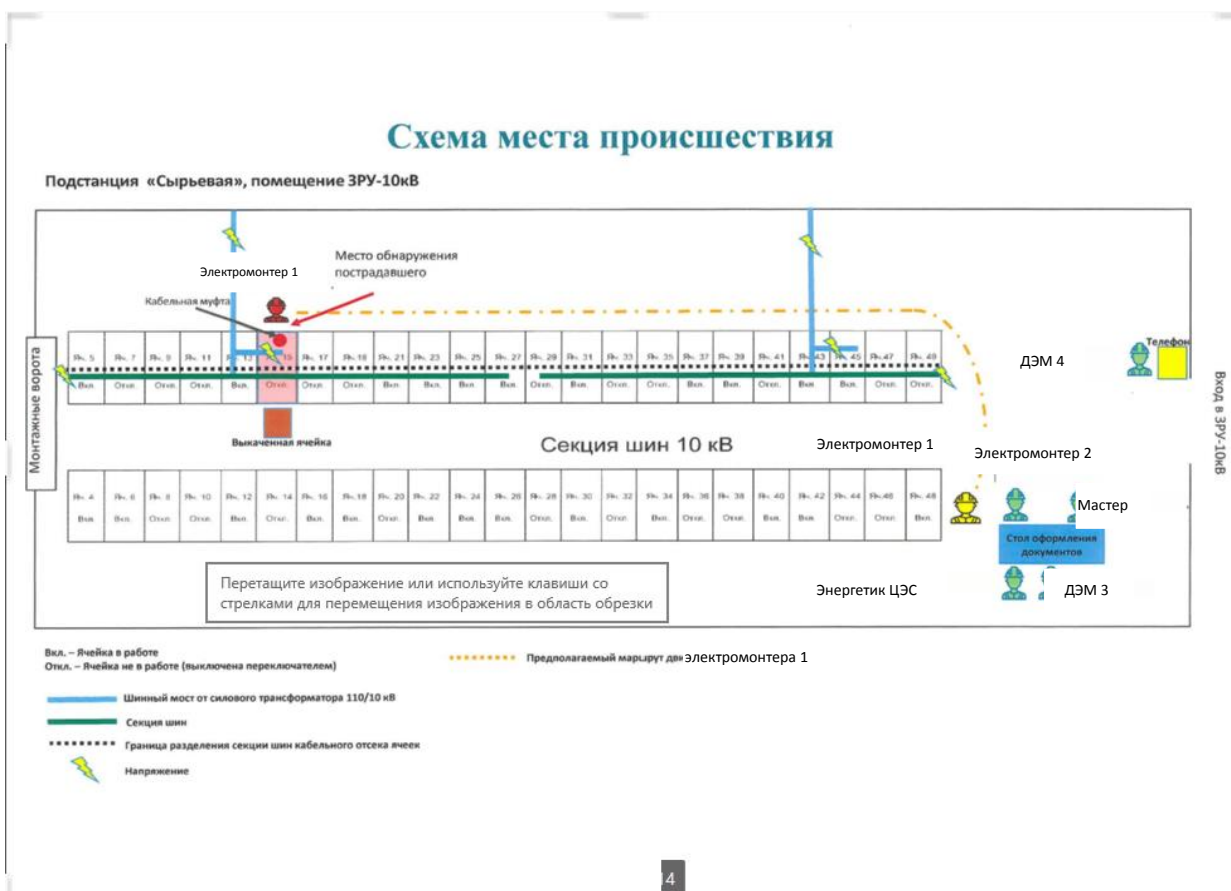
### 3. Фото и схема места происшествия

| УРОКИ, ИЗВЛЕЧЕННЫЕ ИЗ НЕСЧАСТНОГО СЛУЧАЯ | | 3. Мероприятия по устранению причин несчастного случая |
|---|---|---|
| <p align="center"><b>1. Краткое описание несчастного случая</b></p> <p>В 02:40 энергетик, мастер, электромонтеры по ремонту и монтажу кабельных линий 6 разряда (далее – электромонтеры 1 и 2) совместно с дежурными электромонтерами по обслуживанию подстанций 6 разряда (далее – ДЭМ 3, ДЭМ 4) прошли в здание ЗРУ-10 кВ ПС Сырьевая для проведения работ по замене кабельной муфты в ячейке № 15 ТСН-1. Наряд-допуск на проведение работ не выдавался, технические мероприятия по подготовке и проверка рабочего места не осуществлялась, работники допущены в электроустановку без процедуры допуска.</p> <p>В 02:42 работники (энергетик, мастер, ДЭМ 3 и ДЭМ 4, электромонтер 1 и электромонтер 2) выгрузили материалы и инструменты, затем перенесли их в помещение закрытого распределительного устройства ЗРУ-10 кВ. Часть инструментов электромонтер 1 и электромонтер 2 в сопровождении ДЭМ 3 и ДЭМ 4 отнесли к задней стенке ячейки № 15 ТСН-1 (на место работ).</p> <p>В 02:45 работники (энергетик, мастер, ДЭМ 3 и ДЭМ 4, электромонтер 1 и электромонтер 2) собрались у стола, находящего у входа в помещение закрытого распределительного устройства ЗРУ-10 кВ, для проверки документов и обсуждения действий. В это время электромонтер 1 предположительно направился с оставшимся инструментом к тыльной стороне ячейки № 15.</p> <p>Положение оборудования перед началом работ: ячейка № 15 ЗРУ-10 кВ ПС Сырьевая шкаф двухстороннего обслуживания: с лицевой стороны в ячейке установлен выкатной элемент с силовыми контактами и предохранителями 10 кВ, с тыльной стороны - кабельный отсек, закрытый крышкой с помощью 2-х болтов, в данном отсеке расположены силовые шины, идущие от силового трансформатора 110/10 кВ 1Т (источник электроснабжения) к верхним контактам выкатного элемента и концевая муфта отходящей кабельной линии 10 кВ от ячейки № 15 до ТСН-1, заграждения между силовыми шинами и кабельной муфтой</p> | | <p><b>3.1</b> Проведен внеплановый инструктаж электротехническому персоналу ООО «ЗСНХ» по обстоятельствам несчастного случая и результатам его расследования.</p> <p><b>3.2</b> Проведена внеочередная проверка знаний правил работы в электроустановках ответственным за электрохозяйство и их заместителям, а также персоналу, допустившему нарушения правил и норм.</p> <p><b>3.3</b> Проведена внеочередная проверка знаний и правил работы в электроустановках инженерно-техническим работникам и рабочим участка по ремонту высоковольтного оборудования цеха по ремонту электроавтоматики в постоянно действующей комиссии по проверке знаний ООО «ЗСНХ».</p> <p><b>3.4</b> Разработаны дополнительные мероприятия для предупреждения аналогичных случаев, издан</p> |

| <p>конструкцией завода-изготовителя не предусмотрены. На момент происшествия выкатной элемент ячейки № 15 в ремонтном положении (выкачен), схема ТСН-1 разобрана, крышка, закрывающая кабельный отсек, демонтирована и стоит справа от ячейки № 15, на концевых заделках кабеля, напряжение отсутствует, силовые шины ячейки № 15 под напряжением.</p> <p>Предположительно в 02:45 электромонтер 1 проник в ячейку № 15, разобрал кабельный наконечник ф. В, и потянувшись к кабельному наконечнику ф. А, приблизился на недопустимое расстояние к силовым шинам, где был поражен электрическим током.</p> <p>Электромонтеры, услышав хлопок направились к ячейке № 15, где обнаружили электромонтера 1, который попал под напряжение. Мастер схватил электромонтера 1 за воротник спецодежды и рывком отдернул его от ячейки. Мастер совместно с электромонтером 2 приступили к реанимационным действиям. ДЭМ 4 вызвал скорую помощь.</p> <p>В 02:58 прибыли сотрудники ГСО, и сотрудники скорой помощи СОГАЗ МЕД и приступили к реанимационным действиям.</p> <p>В 03:34 из города прибыла городская скорая помощь.</p> <p>В 04:10 бригадой городской скорой помощи констатирована биологическая смерть электромонтера 1.</p> <p style="text-align: center;"><b>2. Причины несчастного случая</b></p> <p><b>2.1</b> Руководством, ответственным за электрохозяйство, не установлены дополнительные требования безопасности исходя из оценки уровня профессионального риска по классификации, обнаружению, распознаванию и описанию опасностей на рабочих местах (рабочих зонах) в соответствии с частью 6 статьи 218 Трудового кодекса Российской Федерации, с пунктом 1.2 Правил по охране труда при эксплуатации электроустановок, утвержденных приказом Минтруда России от 15.12.2020 № 903н (далее – ПОТЭЭ), не утверждены перечни опасных мест в электроустановках, опасные места не обозначены предупреждающими знаками.</p> <p><b>2.2</b> Нарушение работником (ответственный за электрохозяйство цеха) требований охраны труда во время работы: не обеспечил безопасность работников при эксплуатации оборудования в электроустановке, не обеспечил соблюдение установленного порядка допуска персонала к обслуживанию электроустановок; не организовал безопасное проведение всех видов работ в электроустановках по нарядам; не обеспечил контроль соблюдения разработанной последовательности и технологии производства ремонтных работ; не прекратил выполнение работ повышенной степени опасности, когда они</p> | <p>распорядительный документ о запрете нахождения ремонтной бригады в помещениях ЗРУ до полного оформления наряда-допуска и подготовки рабочего места за исключением сотрудников, имеющих право единоличного осмотра и права выдачи наряда-допуска в электроустановках, разработан порядок привлечения руководителей и специалистов подразделения цеха электроснабжения при организации аварийно-восстановительных работ в ночное время, выходные и праздничные дни, разработан перечень опасных мест, их обозначение и включение в программы обучения оперативного персонала в объеме специальной подготовки и технической учебы ремонтного персонала темы по изучению опасных мест.</p> <p><b>4. Административные меры, принятые руководителем предприятия</b></p> <p><b>4.1</b> Депримированы 10 человек.</p> <p><b>4.2</b> 10 человек получили выговор.</p> <p><b>4.3</b> Уволено 5 человек.</p> |

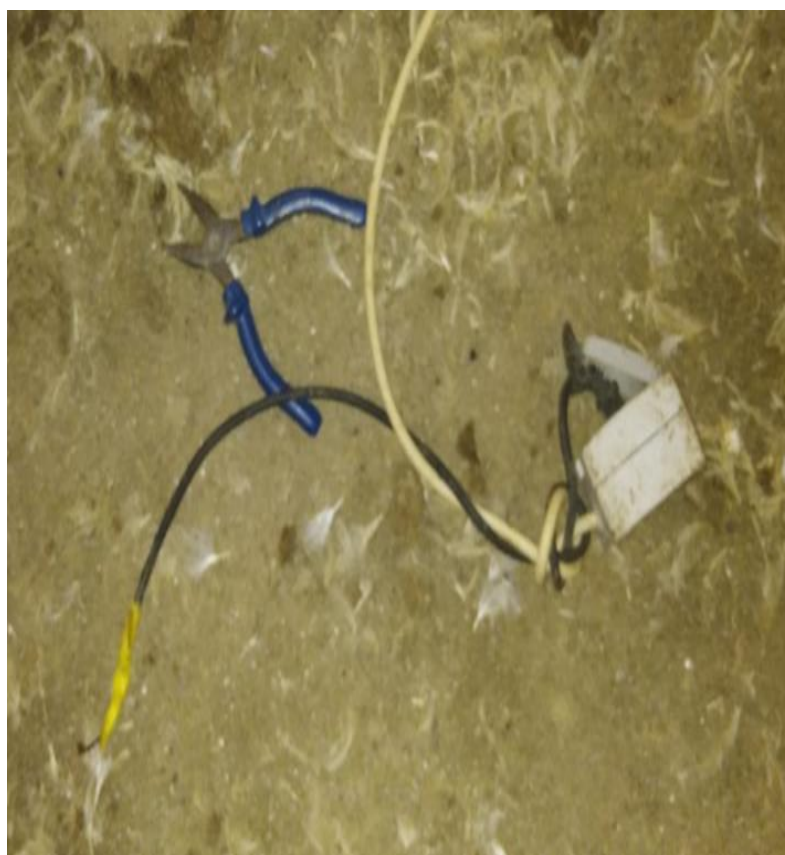
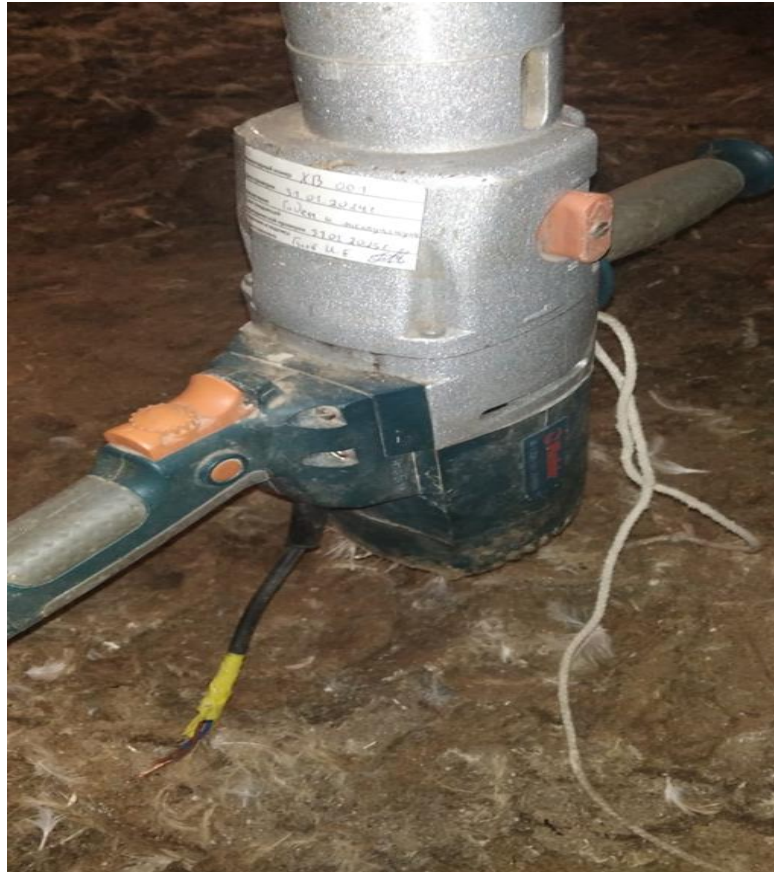
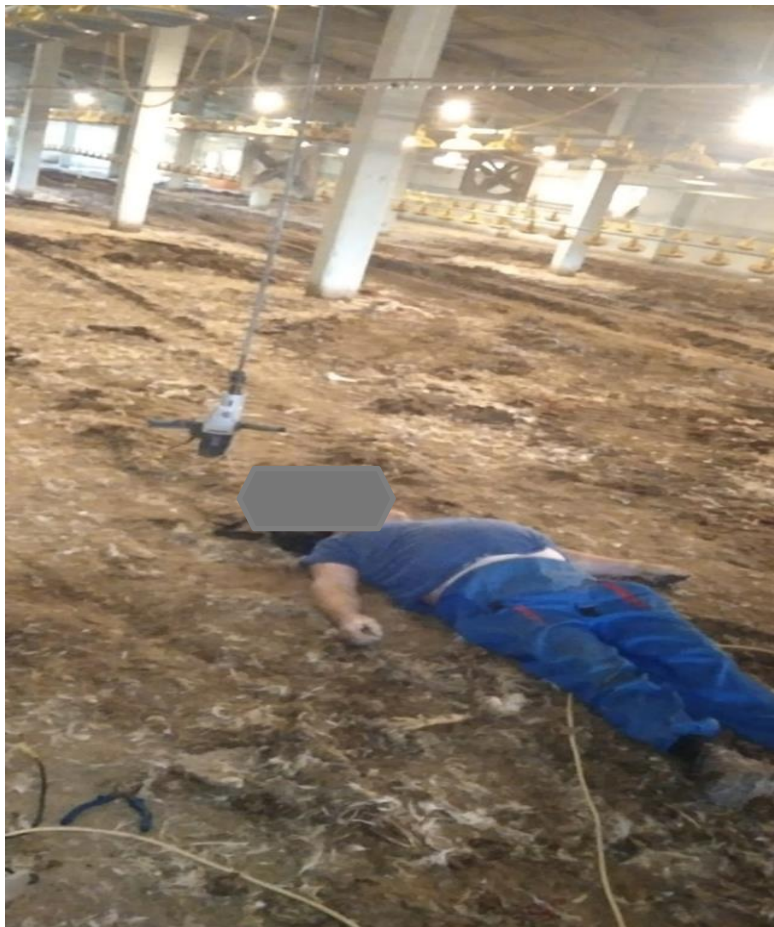
#### 4. Фото места происшествия

| СЛУЧАЯ | | по устранению причин несчастного случая |
|---|---|---|
| <p align="center"><b>1. Краткое описание несчастного случая</b></p> <p>На территории отделения «Хворостянка» бройлерного цеха «Добринский» Липецкого филиала АО «КЦ» оператор птицефабрик и механизированных ферм (далее – оператор) и слесарь по ремонту и эксплуатации газового оборудования (далее – слесарь) выполняли очистку линий кормления в корпусах № 15, 16, 17.</p> <p>В 13:00 слесарь проводил работы в корпусе № 15, оператор направился выполнять очистку линий кормления в корпус № 17. В нарушение технологического процесса стандартной операционной процедуры (далее – СОП) оператор применил машину ручную электрическую сверлильную реверсивную IE-1206-1-16/200/ER (инвентарный № ХВ 001, заводской № 211208, класс изоляции 2, напряжение питания 220 В) с неисправным (поврежденным) кабелем питания.</p> <p>В 13:25 дежурный электромонтер при обходе территории после звонка с поста охраны о срабатывании сигнализации об изменении температуры в помещении корпуса № 17 нашел оператора в корпусе № 17, лежащим на полу без признаков жизни.</p> <p>Реанимационные мероприятия, выполняемые электромонтером и слесарем, результатов не дали. Сотрудники скорой помощи после снятия кардиограммы констатировали смерть.</p> <p align="center"><b>2. Причины несчастного случая</b></p> <p><b>2.1</b> Нарушение технологического процесса (СОП), а именно применение машины ручной электрической сверлильной реверсивной IE-1206-1-16/200/ ER, не соответствующей технологии и виду работ для производства работ по регулировке высоты кормовых линий при очистке кормушек от остатков корма.</p> <p><b>2.2</b> Неудовлетворительная организация производства работ, а именно:</p> <ul style="list-style-type: none"> <li>- ненадлежащий контроль со стороны должностных лиц за ходом выполнения работ по подготовке птичника к очистке в части применения машины ручной электрической сверлильной реверсивной IE-1206-1-16/200/</li> </ul> | | <p><b>3.1</b> Проведен внеплановый инструктаж по охране труда, доведены обстоятельства и причины несчастного случая до работников АО «КЦ».</p> <p><b>3.2</b> Обеспечен должный контроль за безопасным производством работ по ведению работ с применением инструмента и оборудования.</p> <p><b>3.3</b> Организовано повторное изучение стандартных операционных процедур с работниками и должностными лицами, их применяющими и контролирующими исполнение.</p> <p><b>3.4</b> Организован учет, хранение, осмотр и выдача электроинструмента применяющим его работникам.</p> <p><b>3.5</b> Проведен инструктаж, с проверкой знаний в форме устного опроса с присвоением 1 группы по электробезопасности соответствующим работникам АО «КЦ».</p> <p><b>3.6</b> Назначен заместитель ответственного за электрохозяйство бройлерного цеха «Добринский» отделения «Хворостянка».</p> <p><b>3.7</b> Проведена внеочередная проверка знаний энергетику и технологу бройлерного цеха «Добринский» отделения «Хворостянка» в комиссии Верхне-Донского управления Ростехнадзора.</p> <p><b>3.8</b> По результатам расследования несчастного случая к дисциплинарной ответственности привлечены</p> |

| <p>ЕР для производства работ по регулировке высоты кормовых линий при очистке кормушек от остатков корма;</p> <p>- необеспечение контроля за состоянием вспомогательного оборудования, применение машины ручной электрической сверлильной реверсивной IE-1206-1-16/200/ ЕР для производства работ по регулировке высоты кормовых линий при очистке кормушек от остатков корма с неисправным (поврежденным) кабелем питания.</p> <p><b>2.3</b> Недостатки в организации и проведении подготовки работников по охране труда, а именно непроведение инструктажа проверки знаний с присвоением 1 группы по электробезопасности.</p> | <p>виновные должностные лица.</p> <p><b>3.9</b> Запрещено использовать машины ручной электрической сверлильной реверсивной IE-1206-1-16/200/ ЕР в СОП «загрузка корма в кормушки, регулирование уровня кормовых линий» при регулировке высоты кормовых линий при очистке кормушек от остатков корма.</p> |
